## Rapport final

Etude pédologique de détermination de la présence de zones humides  
Projet Sevrans Terre d'Avenir (93)

**grandparis  
aménagement**

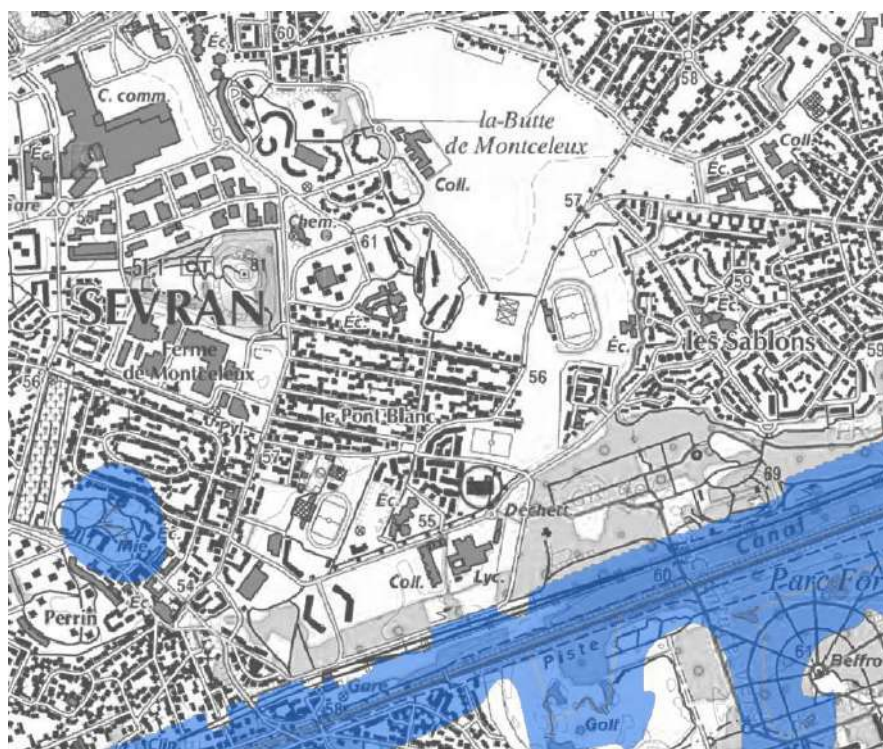
**Figure 2 : Localisation des zones d'alerte de la DRIEE Ile-de-France**

Les zones d'alerte concernent a priori uniquement le sud du projet, au niveau des secteurs de la gare SNCF et des terrains dits « de la Marine ».

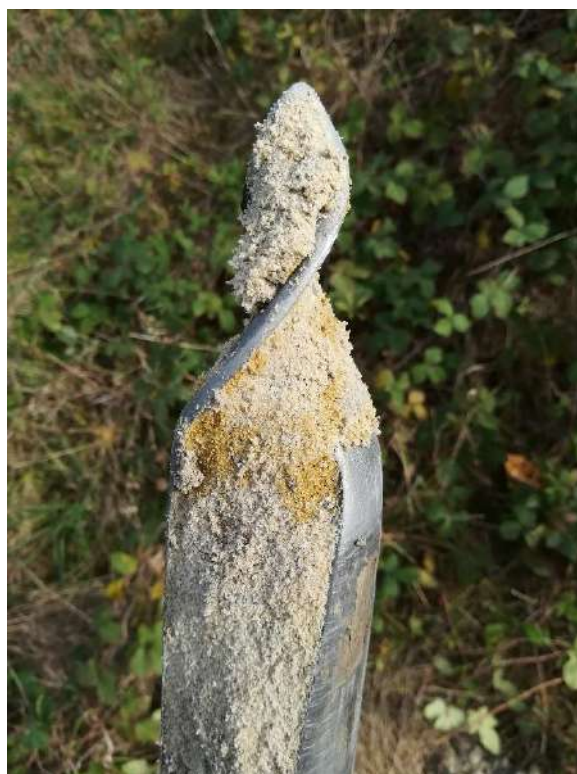
Dans certains cas, des horizons réductiques dits « albiques » ont été rencontrés. Il s'agit d'horizons à dominante sableuse soumis à engorgement et dont une grande partie du fer a été lessivée. Il en résulte des horizons blanchis et appauvris en fer. Dans le cas d'horizons albiques stricto-sensu, il n'y a plus aucune marque d'hydromorphie par manque de fer. Ici, les horizons sableux blanchis observés présentaient toujours une proportion de marqueurs d'oxydation (figure 9) ainsi qu'une humidité élevée au touché.

**Figure 10 : Observation d'un horizon sableux humide, lessivé et blanchi par lessivage. Une partie du fer est encore présente et permet l'observation de traits rédoxiques (sondage 8, à 1 m de prof.)**

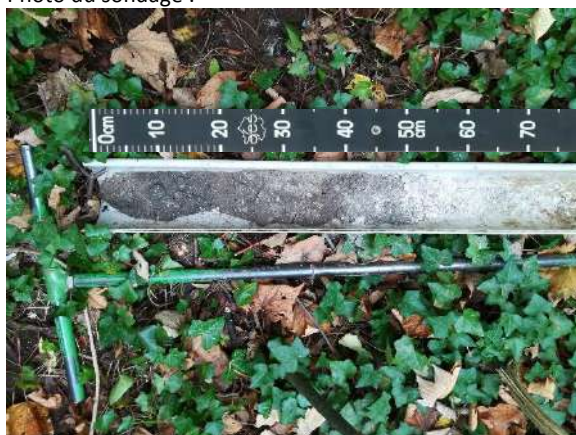
### Sondage n°01

Photo du sondage :

| <input type="checkbox"/> Traits rédoxyques (Pseudogley) | De : cm |
| | À : cm |

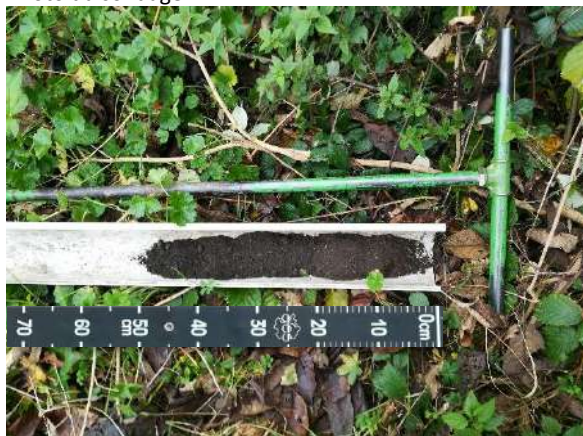
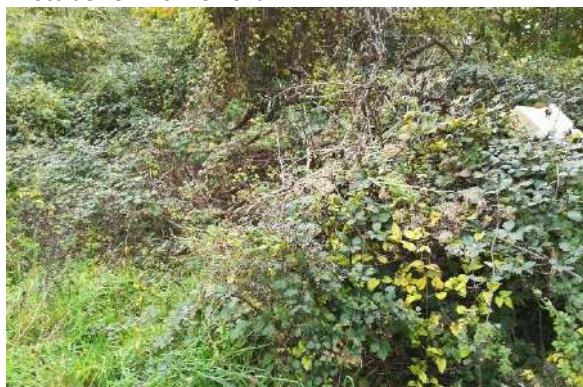
### Sondage n°02

Classe d'hydromorphie GEPPA : Non humide

Sol organique et anthropique. Le sondage s'interrompt à 50 cm de profondeur en raison du nombre trop important d'éléments grossiers. Aucune trace d'hydromorphie n'est visible dans les 50 premiers centimètres de sol. Malgré le caractère anthropique, le sondage est classé comme non humide au regard des sondages voisins sur la zone et de sa position topographique similaire.

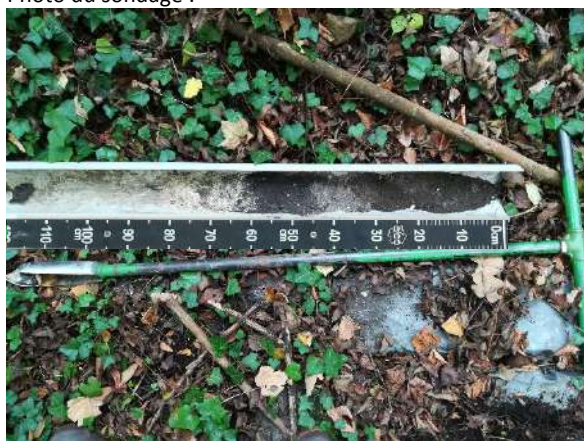
### Sondage n°03

Photo du sondage :

| <input type="checkbox"/> Traits rédoxiques (Pseudogley) | De : cm |
| | À : cm |

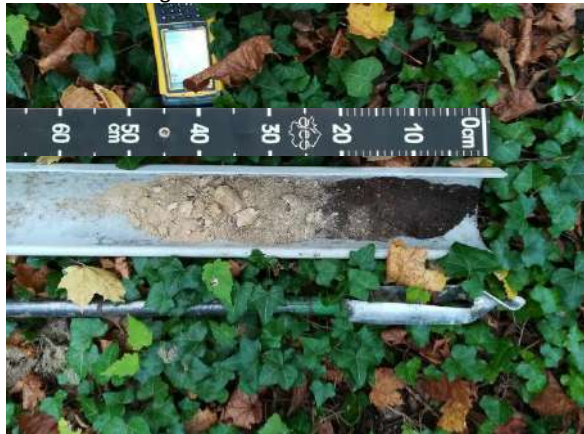
### Sondage n°04

Photo du sondage :

| <input type="checkbox"/> Traits rédoxiques (Pseudogley) | De : cm |
| | À : cm |

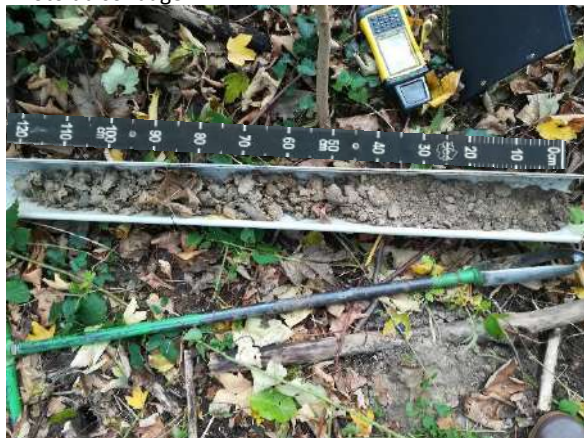
### Sondage n°06

Photo du sondage :

| <input checked="" type="checkbox"/> Traits rédoxiques (Pseudogley) | De : <b>30</b> cm |
| | À : <b>120</b> cm |

Le sondage 5 ne montre pas une hydromorphie très prononcée. Le sondage 6 met en évidence des traits rédoxiques débutants entre 25 et 50 cm de profondeur. Ce dernier sondage a été réalisé dans un creux prononcé afin de rechercher un engorgement limitant sur la zone. Le sol de ce creux caractérisé semble avoir fait l'objet d'une légère troncature en surface, avec un horizon organique peu développé pour une friche, soit 30 cm au lieu de 70 cm pour le sondage 5 réalisé à une altitude moyenne sur la zone. L'ensemble de la zone peut donc être classée hors zone humide sur le critère sol.

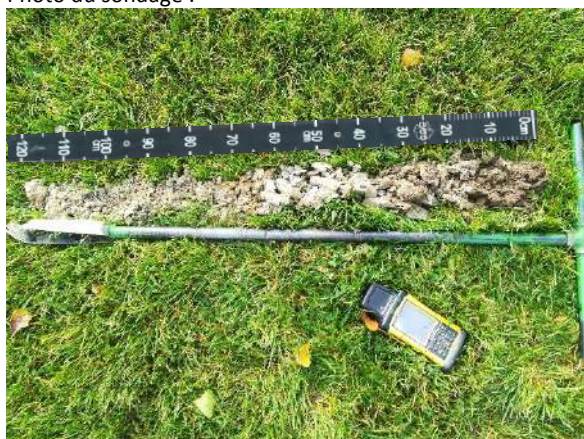
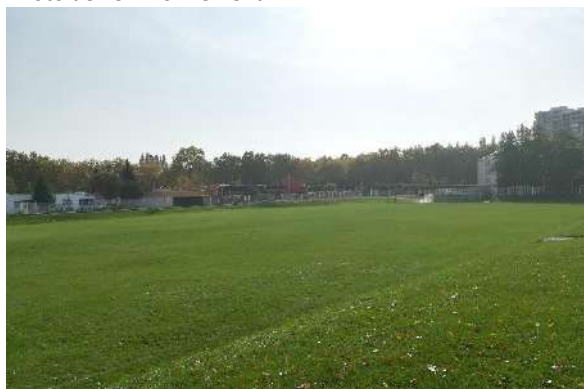
### Sondage n°07

| <input checked="" type="checkbox"/> Traits rédoxiques (Pseudogley) | De : <b>10</b> cm |
| | À : <b>70</b> cm |

Rédoxisol présentant des traits rédoxiques apparaissant à 10 cm de profondeur et se prolongeant en s'intensifiant jusqu'à 70 cm de profondeur. À partir de 70 cm de profondeur, un horizon albique est présent, très sableux, délavé mais présentant encore quelques traces d'oxydation. Cet horizon blanchi est très humide, et devient pratiquement noyé à partir de 1,00 m de profondeur.

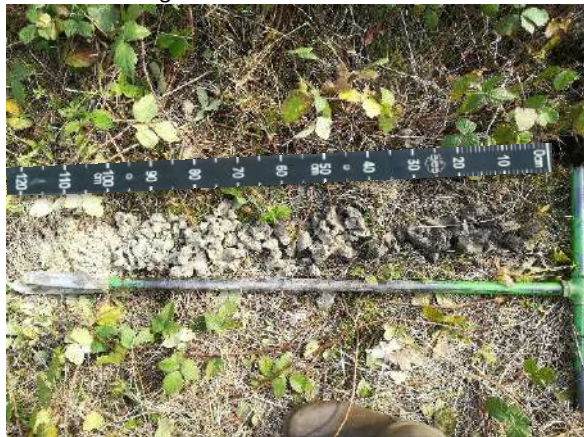
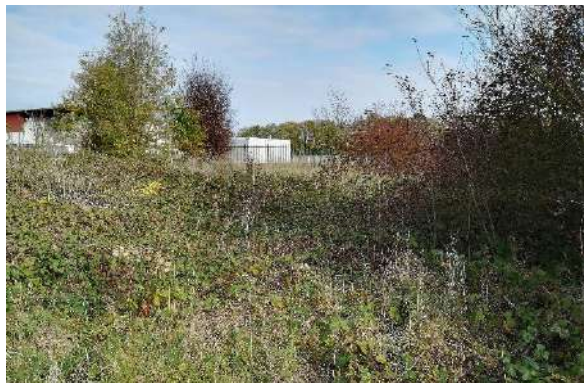
### Sondage n°08

| <input checked="" type="checkbox"/> Traits rédoxiques (Pseudogley) | De : <b>80</b> cm |
| | À : <b>100</b> cm |

Sol argileux présentant des traits rédoxiques fugaces apparaissant entre 10 et 20 cm de profondeur, puis disparaissant avant de redevenir visibles vers 80 cm de profondeur. Un horizon sableux albique est observable en toute fin de sondage (au-delà de 1,00 m de profondeur), signe d'un lessivage du fer.

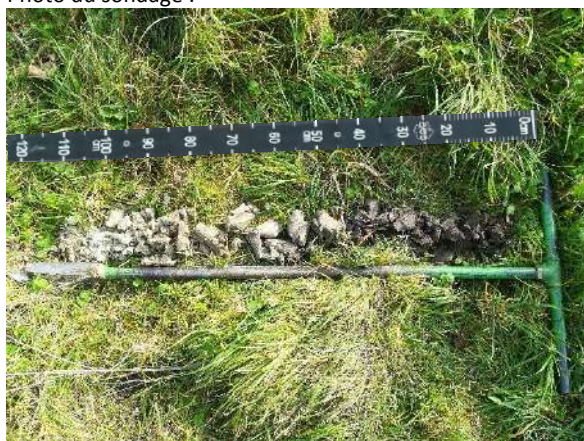
### Sondage n°09

Photo du sondage :

| <input checked="" type="checkbox"/> Traits rédoxiques (Pseudogley) | De : <b>80</b> cm |
| | À : <b>120</b> cm |

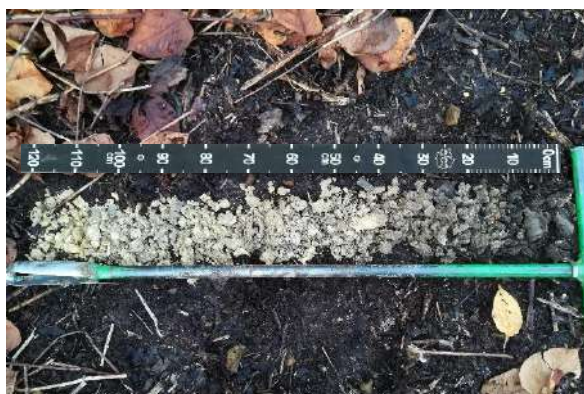
### Sondage n°10

Photo du sondage :

| <input checked="" type="checkbox"/> Traits rédoxiques (Pseudogley) | De : <b>10</b> cm |
| | À : <b>120</b> cm |

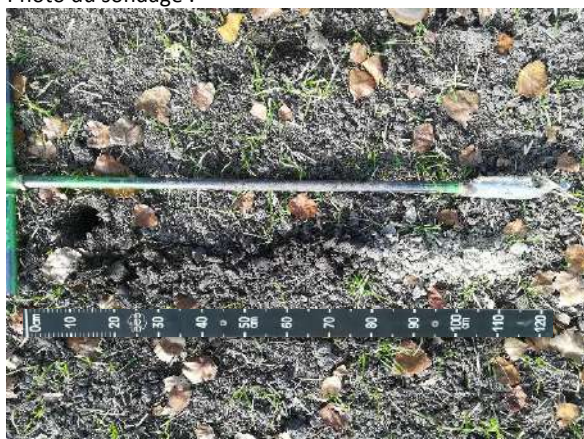
### Sondage n°11

Photo du sondage :

| <input checked="" type="checkbox"/> Traits rédoxiques (Pseudogley) | De : <b>60</b> cm |
| | À : <b>120</b> cm |

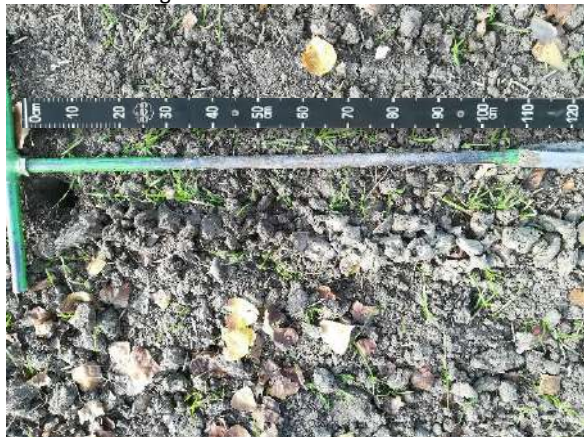
### Sondage n°12

Photo du sondage :

| <input checked="" type="checkbox"/> Traits rédoxiques (Pseudogley) | De : <b>60</b> cm |
| | À : <b>120</b> cm |

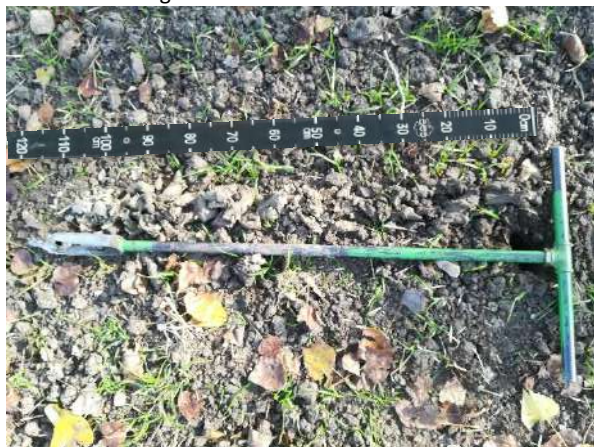
### Sondage n°13

Photo du sondage :

| <input checked="" type="checkbox"/> Traits rédoxiques (Pseudogley) | De : <b>30</b> cm |
| | À : <b>70</b> cm |

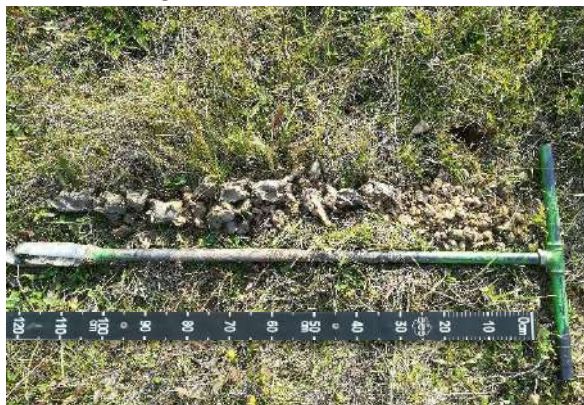
### Sondage n°14

Photo du sondage :

| <input type="checkbox"/> Traits rédoxiques (Pseudogley) | De : cm |
| | À : cm |

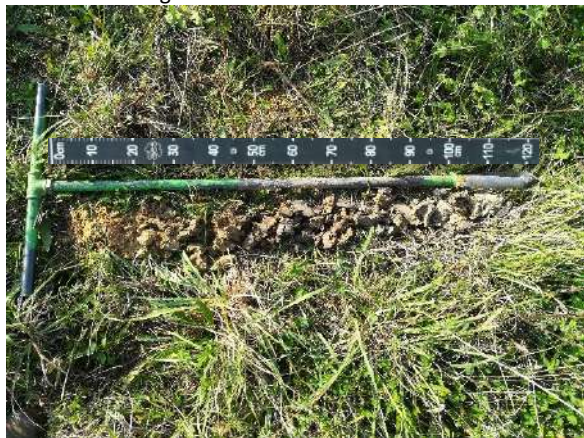
### Sondage n°15

Photo du sondage :

| <input checked="" type="checkbox"/> Traits rédoxiques (Pseudogley) | De : <b>15</b> cm |
| | À : <b>120</b> cm |

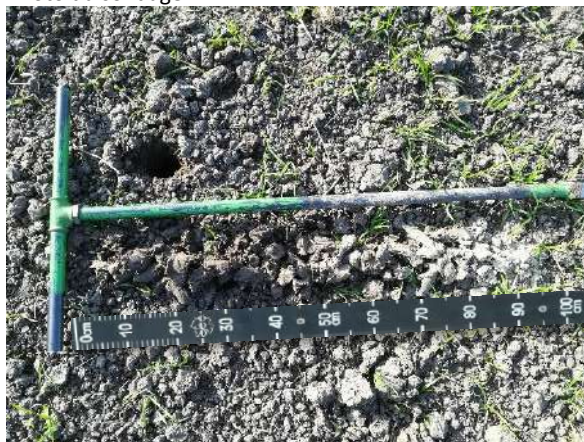
### Sondage n°16

Photo du sondage :

| <input checked="" type="checkbox"/> Traits rédoxiques (Pseudogley) | De : <b>70</b> cm |
| | À : <b>90</b> cm |

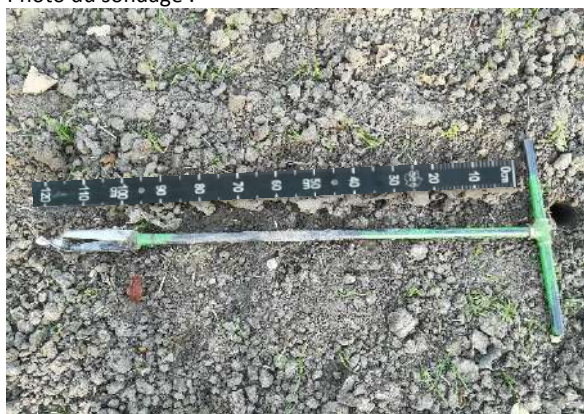
### Sondage n°17

Photo du sondage :

| <input checked="" type="checkbox"/> Traits rédoxiques (Pseudogley) | De : <b>60</b> cm |
| | À : <b>120</b> cm |

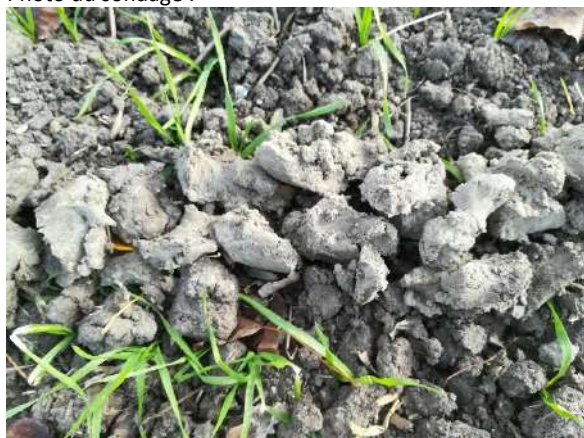
### Sondage n°18

Photo du sondage :

| <input checked="" type="checkbox"/> Traits rédoxiques (Pseudogley) | De : <b>60</b> cm |
| | À : <b>120</b> cm |

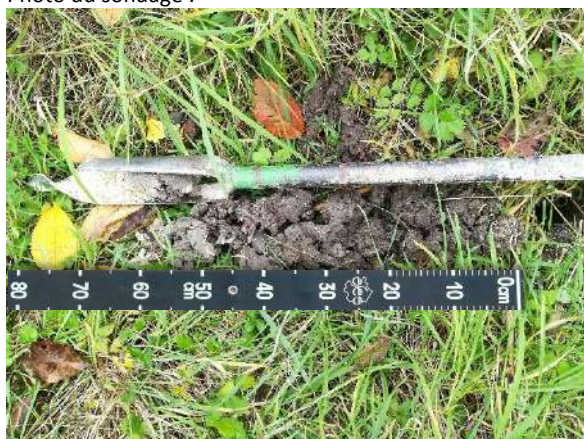
### Sondage n°19

Photo du sondage :

| <input type="checkbox"/> Traits rédoxiques (Pseudogley) | De : cm |
| | À : cm |

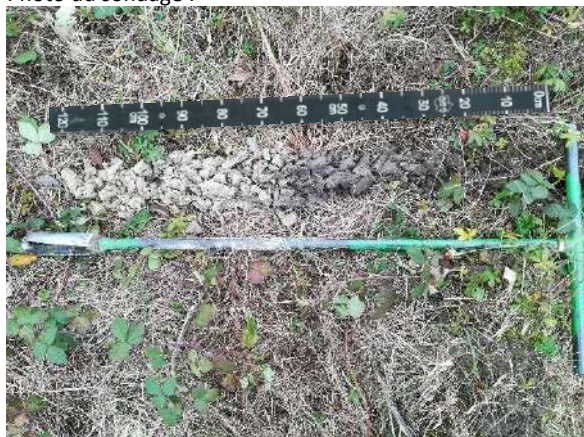
### Sondage n°20

Photo du sondage :

| <input checked="" type="checkbox"/> Traits rédoxiques (Pseudogley) | De : 85 cm |
| | À : 120 cm |

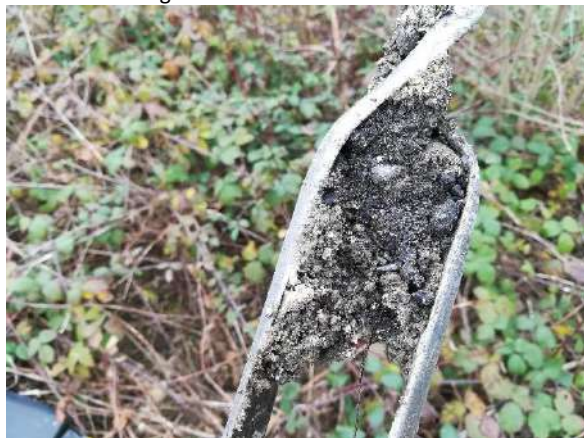
### Sondage n°21

Photo du sondage :

| <input type="checkbox"/> Traits rédoxiques (Pseudogley) | De : cm |
| | À : cm |

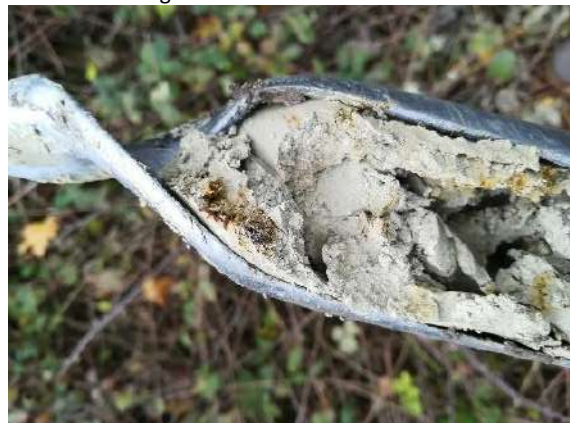
### Sondage n°22

| <input checked="" type="checkbox"/> Traits rédoxiques (Pseudogley) | De : <b>40</b> cm |
| | À : <b>120</b> cm |

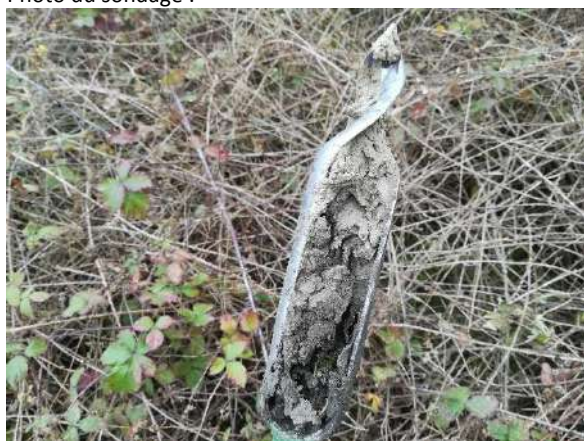
### Sondage n°23

| <input checked="" type="checkbox"/> Traits rédoxiques (Pseudogley) | De : <b>50</b> cm |
| | À : <b>120</b> cm |

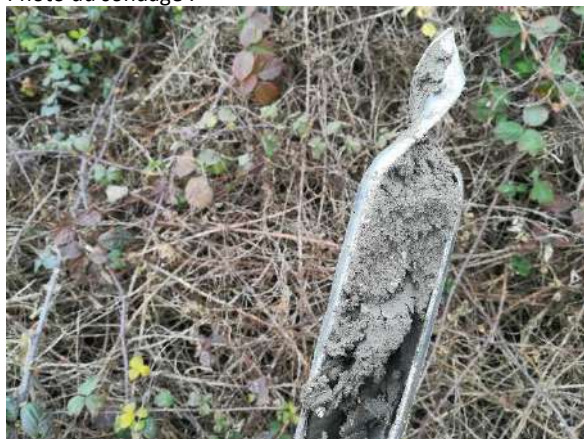
### Sondage n°24

| <input checked="" type="checkbox"/> Traits rédoxiques (Pseudogley) | De : <b>80</b> cm |
| | À : <b>120</b> cm |

Sol argileux présentant des traits rédoxiques fugaces localisés entre 15 et 30 cm de profondeur. Au-delà, ils disparaissent. Leur présence pourrait être liée à une variation de perméabilité (en raison des argiles). Des traits rédoxiques apparaissent également de façon peu prononcée à partir de 80 cm de profondeur.

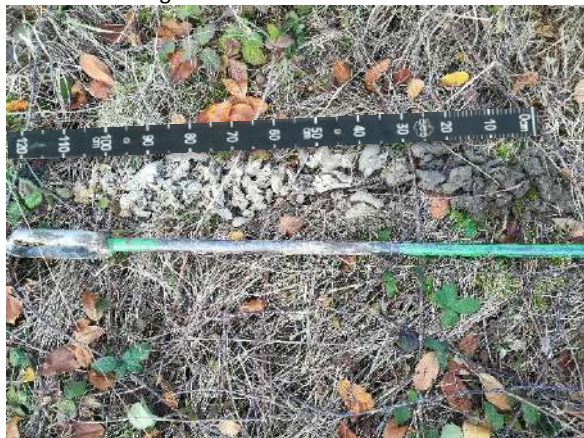
### Sondage n°25

| <input checked="" type="checkbox"/> Traits rédoxyques (Pseudogley) | De : <b>60</b> cm |
| | À : <b>120</b> cm |

Sol argileux présentant des traits rédoxyques débutant à 60 cm de profondeur et se poursuivant jusque 120 cm. De façon fugace et non significative, un très court horizon hydromorphe est présent entre 10 et 20 cm de profondeur (hydromorphie liée à une compaction de surface).

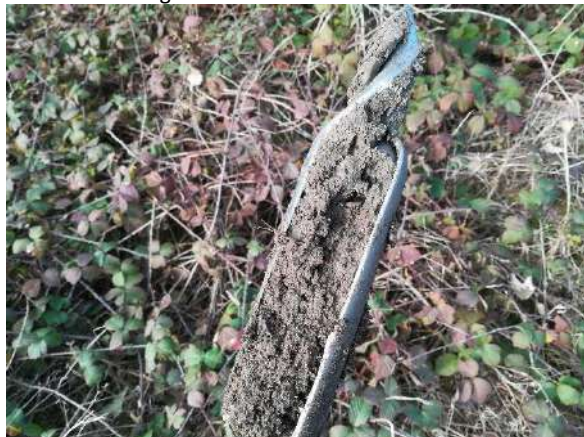
### Sondage n°26

| <input checked="" type="checkbox"/> Traits rédoxyques (Pseudogley) | De : <b>30/50</b> cm |
| | À : <b>150</b> cm |

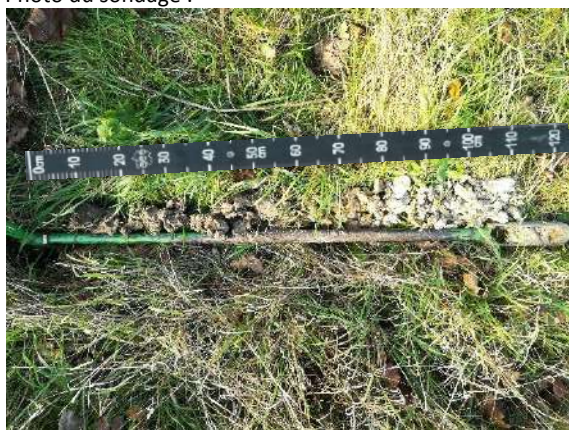
### Sondage n°27

| <input checked="" type="checkbox"/> Traits rédoxiques (Pseudogley) | De : <b>15</b> cm |
| | À : <b>120</b> cm |

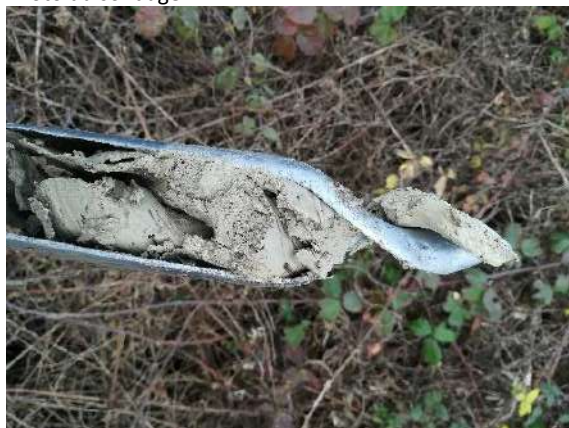
### Sondage n°28

| <input checked="" type="checkbox"/> Traits rédoxiques (Pseudogley) | De : <b>30/80</b> cm |
| | À : <b>120</b> cm |

Sol argileux dont les traits rédoxiques apparaissent de façon très peu distincte à 30 cm de profondeur, et deviennent significatifs à partir de 80 cm de profondeur. Le sondage est localisé légèrement plus haut que le sondage 27 humide. La limite de zone humide se situe entre ces deux sondages.

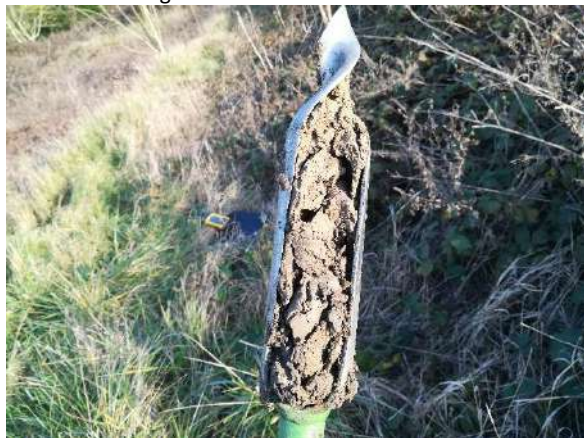
### Sondage n°29 et 29bis

| <input checked="" type="checkbox"/> Traits rédoxiques (Pseudogley) | De : <b>30/60</b> cm |
| | À : <b>120</b> cm |

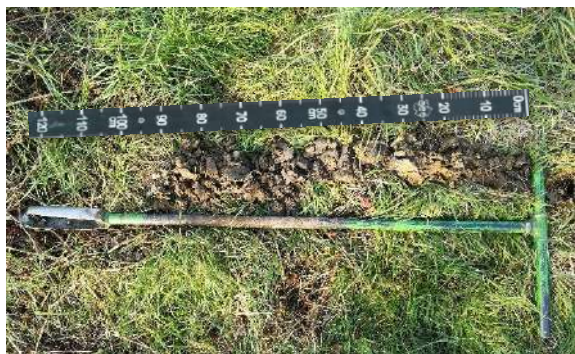
### Sondage n°30

| <input checked="" type="checkbox"/> Traits rédoxiques (Pseudogley) | De : <b>55</b> cm |
| | À : <b>120</b> cm |

Sol remanié localisé sur une terrasse issue d'un remblaiement. Le sol présente un horizon issu de matériaux rapportés jusque 40 cm de profondeur. Dessous, un horizon organique très compact est présent, ancien horizon superficiel. Le sondage s'arrête à 90 cm sur un bloc de remblais. Les traits rédoxiques sont fluctuants, présents fugacement dans l'horizon de surface (mais hérités des matériaux apportés, donc non contextuels), puis s'interrompent dans l'horizon organique à 40 cm. Les traits rédoxiques réapparaissent à partir de 55 cm et jusque 1,20 m. L'expertise pédologique amène à classer ce sondage non humide, en considérant uniquement les traits rédoxiques à partir de 55 cm, car indépendants des traits rédoxiques allochtones sus-jacents (interruption).

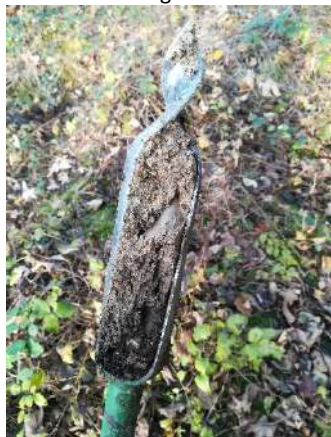
### Sondage n°31 et 32

| <input checked="" type="checkbox"/> Traits rédoxiques (Pseudogley) | De : <b>10</b> cm<br>À : <b>120</b> cm |
| <input type="checkbox"/> Traits réductiques (Gley) | De : cm<br>À : cm |

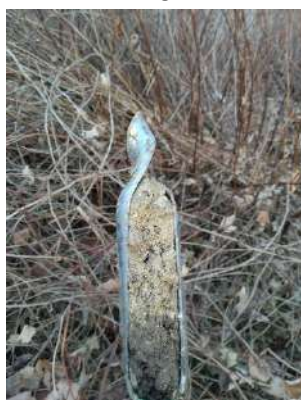
### Sondage n°33

| <input checked="" type="checkbox"/> Traits rédoxiques (Pseudogley) | De : <b>30</b> cm<br>À : <b>120</b> cm |
| <input type="checkbox"/> Traits réductiques (Gley) | De : cm<br>À : cm |
